## Turbolader

### Mazda 6 (GG,GY), MPVII (LW)

Motorcode: RF5C

**Hinweise auf Probleme oder Ausfall des Turboladers:  
Ölverlust, laute Geräusche, erhöhtes Lagerspiel**

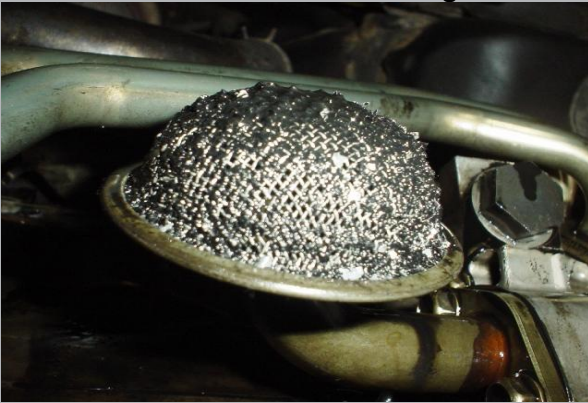
Bei Erneuern des Turboladers sollte grundsätzlich das Ölsieb der Ölpumpe in der Ölwanne auf Ölverschammung kontrolliert werden (siehe Bild).

Durch lockere oder gelöste Injektoren können Russpartikel in den Ölkreislauf gelangen und das Ölsieb verschließen, so dass es zum Ölmangel am Turbolader bzw. Verschmutzungsproblem im Motorölkreislauf kommen kann.  
Injektoren auf festen Sitz prüfen und bei Bedarf neu abdichten.

Zudem sollten die Injektoren auf festen Sitz geprüft werden, um eine zusätzliche Ölverschmutzung zu vermeiden.

Außerdem ist eine Motorspülung alle 60.000 km zu empfehlen, um weiteren Schäden vorzubeugen.
