# Technical *Info*

## Änderung der Spannrolle im Kit CT 1045 K1 für Renault 1.2 16 V

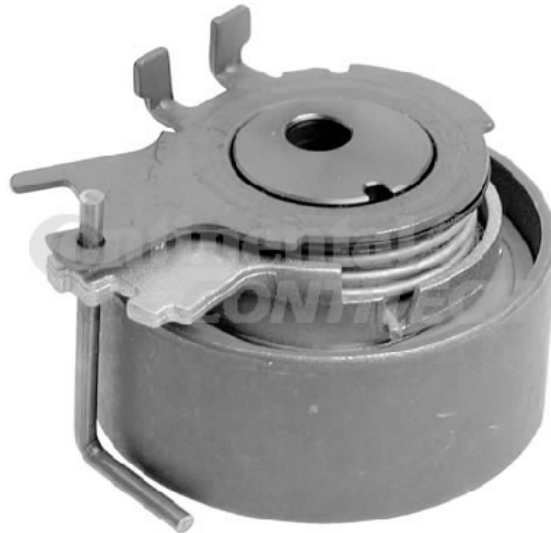
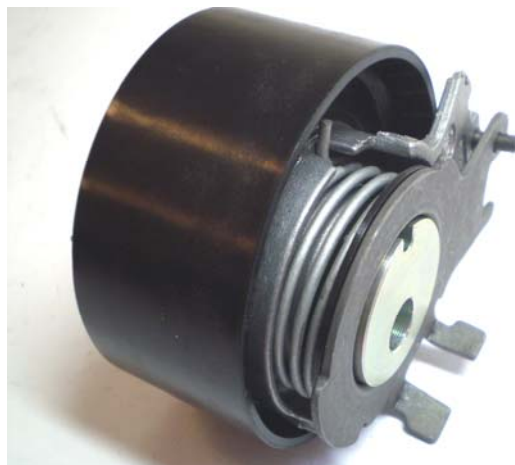
Die Spannrolle im Kit unterscheidet sich im Laufmantelmaterial von der ausgebauten Rolle.

Der Laufmantel der Spannrolle wurde vom Hersteller von Sintermetall auf Kunststoff umgestellt.

Die neue Rolle kann uneingeschränkt verwendet werden.
