Technical *Info*

Ausfall des Riementriebes durch Abriss der Spannrolle nach Bolzenbruch CT 1028 K2/K3/K4, CT 1051 K1/K2 (VW/Audi TDI PD 1,9/2,0 L)

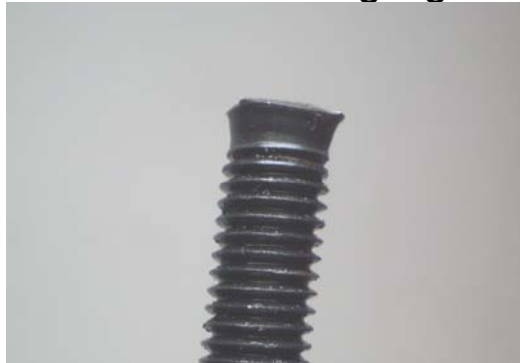
Die Spannrolle konnte sich nicht vollflächig am Motor abstützen. In der Folge sind Querkräfte am Stehbolzen aufgetreten, der daraufhin gebrochen ist.

Stehbolzen am Übergang M10

Der Stehbolzen muss immer bis zum Anschlag in den Motor eingebracht werden, damit sich die Anschraubfläche der Spannrolle lastfrei am Motorblock abstützen kann.
