# Technical *Info*

## Umrüstung des Zahnriemenkit CT 909 K5 für VW/Audi/Skoda/Seat 1,8 T/2,0 auf das CT 909 K10

(Umrüstung von hydraulischem Spanndämpfer auf mechanische Spannrolle)

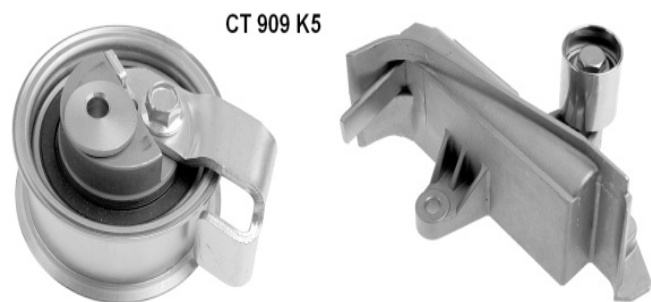
Die im Zahnriemenkit gelieferten Teile entsprechen nicht der eingebauten Version.

Laut OE-Hersteller gibt es für die lt. Katalog zugeordneten Fahrzeuge ein neues Spannsystem mit mechanischer Spannrolle. Der hydraulische Spanndämpfer mit der kleinen Umlenkrolle wird dabei durch eine neue Version mit nur einem Halter für die Umlenkrolle ersetzt.

Abb. 1  
Zu ersetzende Ausführung

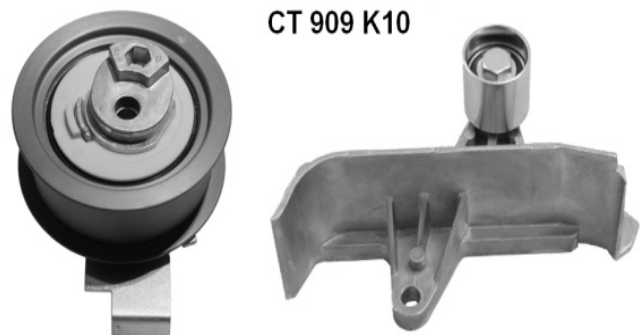
Abb. 2  
Neue Spanntechnik

Die Spannrolle muss nach Montage des Zahnriemens und des Halters mit der kleinen Umlenkrolle durch Drehen des Exzenters im Uhrzeigersinn auf die Markierung gestellt werden. Nach 2-maligem Durchdrehen des Motors muss die Einstellung überprüft werden. Die Mutter der Spannrolle ist mit 23 +/- 3 Nm Drehmoment anzuziehen.
