Technical *Info*

Änderung der Umlenkrolle im Kit CT 1014 K2/K5/K3 für diverse Opel/ GM 1,7 D

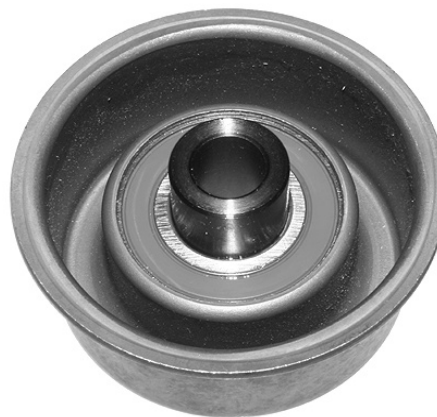
Abb. 1

Die alte Umlenkrolle (Abb. 1) wird gemäß „Opel TIS“ nicht mehr verwendet und wird auf die neuere Ausführung (Abb. 2) mit großem Kugellager ohne Bordkante umgestellt.

Alte Umlenkrolle V 55317

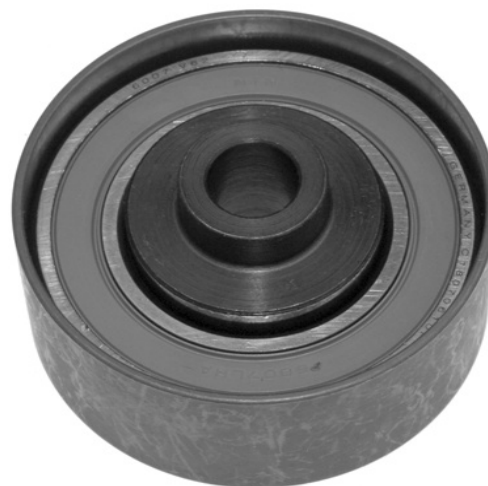
Abb. 2

Neue Umlenkrolle V 55368

Die neue Ausführung kann trotz anderem Design direkt anstelle der alten Stahlblechrolle verwendet werden.
