# Technical *Info*

## Umrüstung des Keilrippenriemens 6PK1140 ELAST auf 6PK1070 für Audi, VW, Seat und Skoda 1,6 TDI und 2,0 TDI (Common Rail)

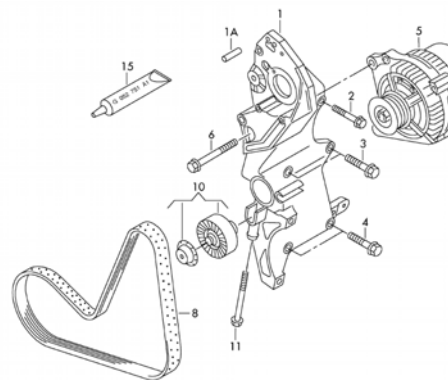
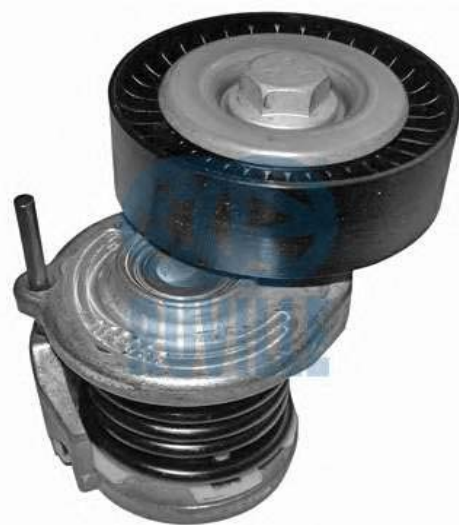
### Riementrieb

Der Keilrippenriemen 6PK1140 ELAST (OE-Nr. 03L903137G) wird nicht mehr geliefert. Der Ersatzriemen 6PK1070 (OE-Nr. 30L903137) lässt sich nicht direkt verbauen.

Im Werksversuch haben sich offenbar durch die geänderte Konstruktion verbesserte Laufeigenschaften ergeben. Deshalb soll die neue Konstruktion verwendet werden, wenn der Riemen ersetzt werden muss.

Die Umlenkrolle (OE-Nr. 03L145276) wird durch ein Spannelement mit Rolle (OE-Nr. 038903315AH) ersetzt. Mittels neuer M 8x50 Sechskantschraube (OE-Nr. N10640801) wird der neue Spanner in Verbindung mit dem neuen Riemen eingebaut.
