ContiTech

Zahnriemen Kit CT 979K3 für Ford/Volvo 2,5 Ltr. diverse Modelle ab 2004

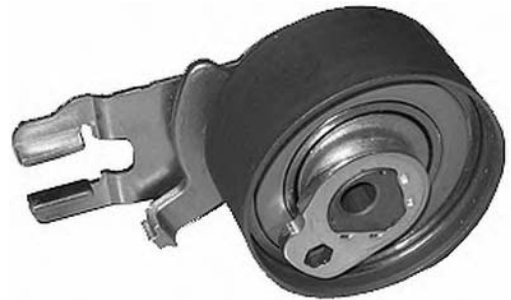
Die gelieferte Spannrolle im Kit ist anders ausgeführt als die im Fahrzeug bisher verbaute Rolle. (Exzenterverstellung bis zur Zeigerfluchtung mittels Inbusschlüssel)

Abb. 1
Bisherige Rollenausführung

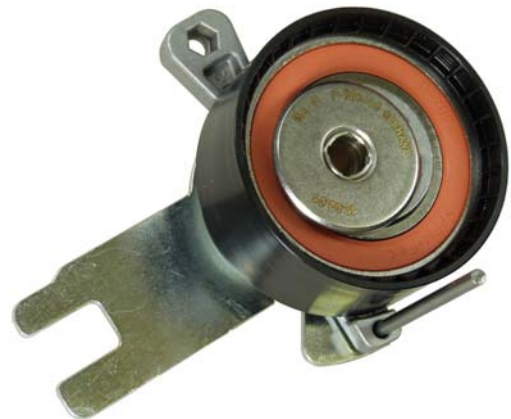
Die neue Ausführung muss lt. Hersteller bei Riemenwechsel anstelle der bisherigen verbaut werden.

Abb. 2
Neue Ausführung

Die neue Ausführung ist jetzt mit einem vormontierten Splint versehen und kann direkt eingebaut werden. Nach Montage aller Komponenten wird nur der Sicherungssplint gezogen und die Spannung stellt sich automatisch ein.
