TSI 10/10

Tipps vom Dichtungsprofi Motorausfall – ist die Zylinderkopfdichtung schuld? Ölundichtheit, Dichtmasse an Dichtelement (Lkw)

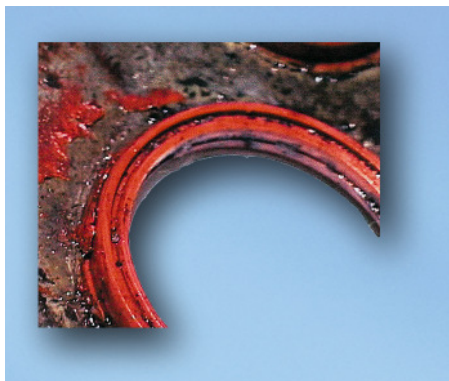
Das elastomere Dichtelement ist von der Trägerplatte weggedrückt. Schmutzpartikel befinden sich in der Dichtnut.

Auf die metallische Trägerplatte wurde zusätzlich Dichtmasse aufgetragen. Durch Ausvulkanisation wurde das elastomere Dichtelement zusätzlich unter Druck gesetzt und weggedrückt. Ölaustritt war die Folge. Ablagerungen von Schmutzpartikeln aus dem Öl haben den Schaden beschleunigt.

- Bei der Montage/beim Aufsetzen des Zylinderkopfs wurde das Dichtelement beschädigt

Vor der Montage die Beschaffenheit der Dichtungsfläche sehr sorgfältig prüfen und die Planheit des Zylinderkopfs sicherstellen. Gegebenenfalls Planschleifen im Fachbetrieb. Keine Verwendung von Dichtmasse. Auf regelmäßigen Ölwechsel achten.
