## Ausgabe-Nr. 5/2014: KL 82 – seltsame Geräusche nach dem Filter-Wechsel?

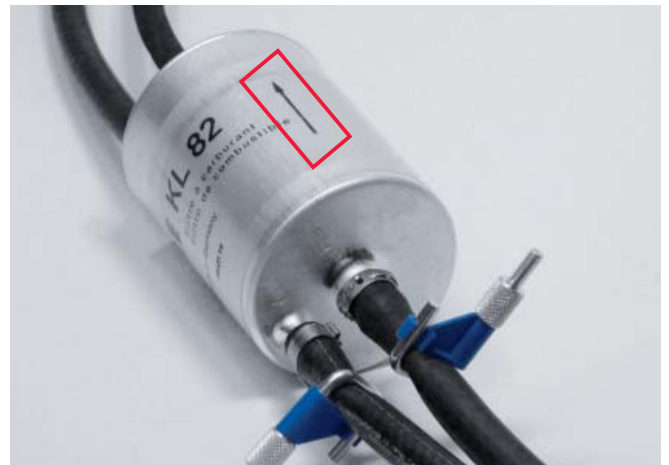
Abbildung 2: Abklemmen, um ein Leerlaufen der Kraftstoffleitungen zu vermeiden

1. Bevor Sie mit dem Filterausbau beginnen, denken Sie bitte daran: Bei Arbeiten am Kraftstoffsystem ist entsprechende Schutzkleidung zu tragen (Schutzbrille, Handschuhe etc.).
2. Um eventuellen Restdruck im Tank abzubauen, öffnen Sie zuerst kurz den Tankdeckel.
3. Bevor Sie die Leitungen lösen, klemmen Sie alle Anschlüsse am LeitungsfILTER mit geeigneten Werkzeugen ab (Abb. 1). Dies verhindert den Austritt von Kraftstoff und das Leerlaufen der Leitungen – und damit auch das Eindringen zusätzlicher Luft in das Kraftstoffleitungssystem.
4. Beachten Sie beim Einbau unbedingt die auf dem Filter aufgedruckte Flussrichtung (Abb. 2). Ebenso wichtig: Kraftstoffschläuche nicht vertauschen und beschädigte Schläuche und Schellen immer ersetzen.
5. Prüfen Sie nach dem Filterwechsel sämtliche Anschlüsse und Verschraubungen auf Dichtheit und festen Sitz.
