## DAYCO AFTERMARKET TECHNISCHE INFORMATION

**Fachgebiet:** Ventilsteuerung  
VAG 1.9 SDI/TD/TDI Motoren  
Motorcode: AHF, ALH, ASV,  
ASY, AGR, AQM, AGP, AYQ  
Riemen 94942 – Kit KTB360

**Nr.:** VAG\_20080328

**Datum:** 28/03/2008

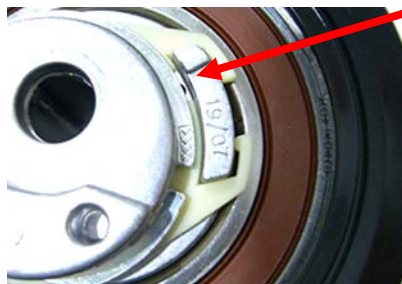
Abb. 1

Der neue Spanner besitzt eine Anzeige für den Riemenverschleiß (überkreuzt geriffelter Bereich „crosshatch“ – Abb. 1)

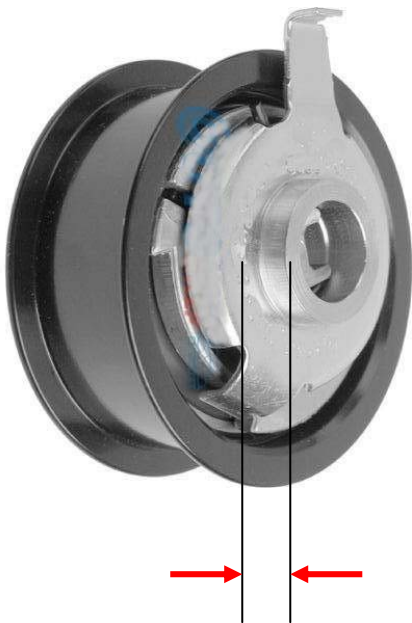
**ALTE VERSION**  
**038109243/ G**

So wurden die alten Spanner OES Nr.038109243 und OES Nr. 038109243G, durch **den neuen Spanner OES Nr.038109243N** ersetzt.

Außerdem hat der neue Spanner einen Abstandhalter, der weniger weit herausragt, der Abstand zwischen Motorblock und der Riemenscheibe wird dabei nicht berührt. Er bleibt in beiden Fällen gleich.

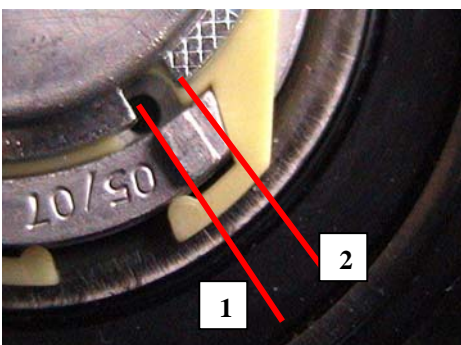
**Abb. 2**

- der Haltesteg **richtig in seiner Einfassung liegt**.
- nach Verwendung des dafür vorgesehenen Werkzeugs muss **die Einstellnase genau zwischen den Linien 1 und 2 liegen** (Abb. 2).
- die Schraube mit **23 Nm** festgezogen werden.
- **der Motor um zwei Umdrehungen im Uhrzeigersinn gedreht werden**.
- nach diesem Vorgang muss **überprüft** werden, **dass die Einstellnase immer noch zwischen den beiden Linien liegt** und dass der Haltesteg **gegen die rechte Seite der Einfassung drückt** (Abb. 3).

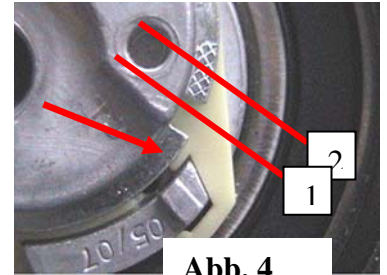
- Der Spanner ist so befestigt, dass die Einstellnase links von der Linie 1 liegt (Abb. 4).  
**In diesem Fall ist der Riemen zu stark gespannt.**

Es wird empfohlen, beim Einbau dieses Spanners alle Arbeitsschritte besonders sorgfältig durchzuführen, da sich sonst beachtliche Folgeschäden an der Ventilsteuerung ergeben können.

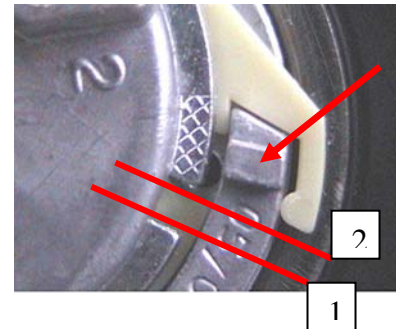
- Der Spanner ist so befestigt, dass die Einstellnase rechts von der Linie 2 liegt (Abb. 5).  
**In diesem Fall ist der Riemen nicht ausreichend gespannt.**

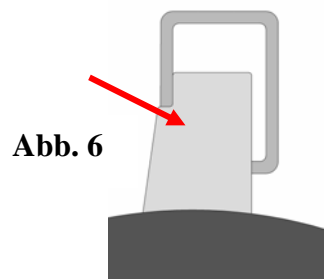
- Die Einstellnase ist in der richtigen Position, aber der Haltesteg drückt gegen die rechte Seite der Einfassung (Abb. 6). Dies liegt daran, dass der Spanner beim Eingriff gegen den Uhrzeigersinn gedreht wurde.
