**DAYCO AFTERMARKET
TECHNISCHE INFORMATION**

Fachgebiet: VENTILSTEUERUNG KIA
CARNIVAL / SEDONA
2.9 TD 16 V. ab Bj. 07/2000,
CRDi 16 V. ab Bj. 10/2001
DAYCO RIEMEN Nr. 94949
(OES Nr.: 0K88R-12-205)

Nr. : KIA_20080328

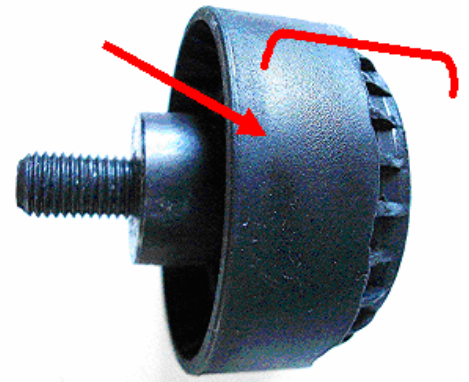
Die Statistik der Schadensreklamationen zeigte bei einigen Fällen eine vorzeitige Beschädigung (bei ca. 10.000-15.000 km) von Umlenkrollen der Ventilsteuerung. Dabei tritt an der Umlenkrolle aus Kunststoff ein anormaler Verschleiß auf und/oder das Kugellager frisst sich fest. Auch unregelmäßiger Abrieb auf der Laufoberfläche war festzustellen. All das führte zu einem seitlichen Versatz und zum späteren Bruch des Riemens.

angebrochene Riemenscheibe

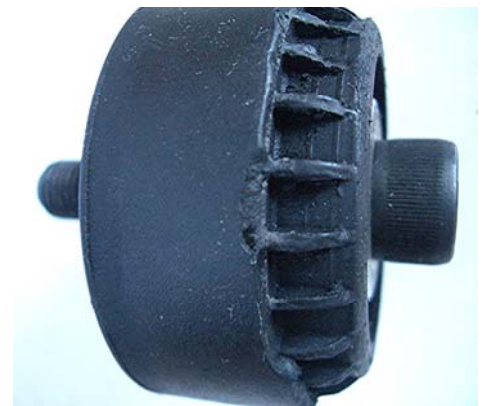
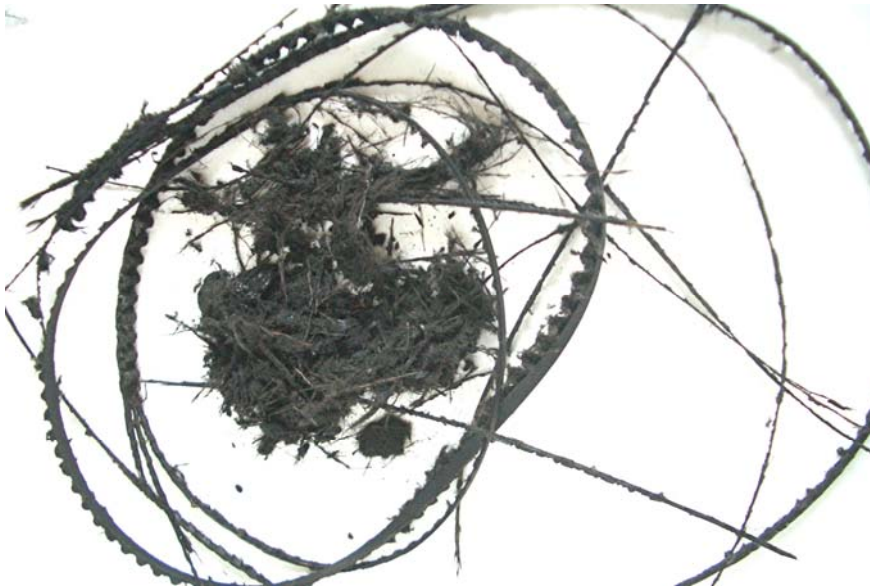
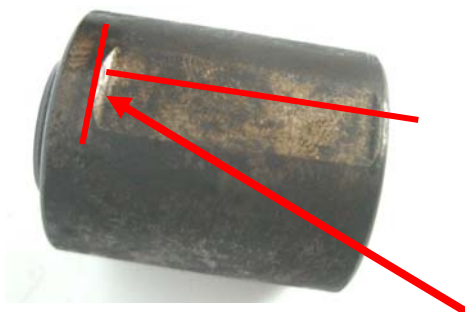
beschädigte Umlenkrolle

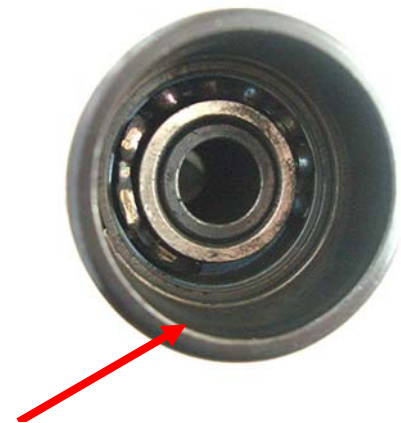
festgefahrener Führungslager

Eine Folgeerscheinung, die fast immer in diesen Fällen vorkommt, ist der seitliche Versatz des Riemens, und zwar als Ursache und nicht als Folge des späteren Lagerschadens (i.d.R. des Umlenkrollenlagers).

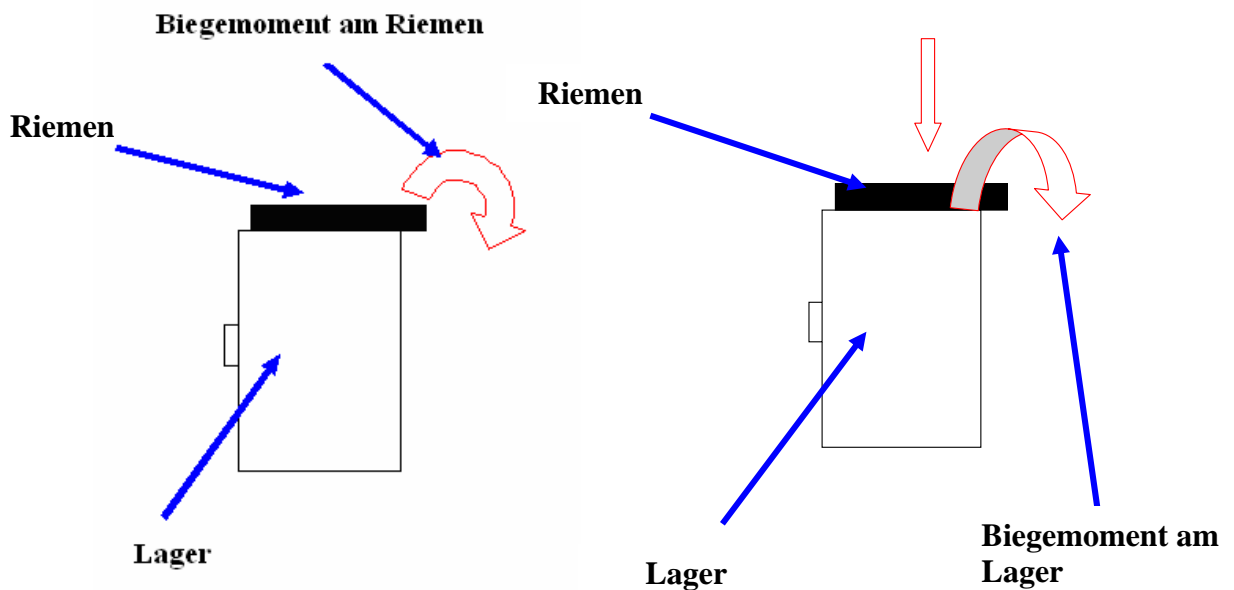
Dabei wirken in Zusammenhang mit der veränderten Biegebelastung anormale mechanische Belastungen und Temperaturen auf den Ventilsteuerungsriemen und die betroffenen Lager.

Die seitliche Verschiebung wird nicht durch die Riemeneigenschaften, sondern durch externe Faktoren verursacht. Dies sind vor allem:

- falsche Ausrichtung der Achsen der Bauteile
- keine Parallelität zwischen den Achsen
- anormaler Verschleiß der gezahnten Riemenscheiben
- Lockerung der Befestigungsschraube des Spannerlagers und Verringerung der Spannung
- anormale Spannung
- Fremdkörper

Die richtige Spannung des Ventilsteuerungsriemens ist von grundlegender Bedeutung, da eine falsche Spannung andere oben genannte Störungsursachen im System verstärken könnte.
