## DAYCO AFTERMARKET TECHNISCHE INFORMATION

**Fachgebiet:** Ventilsteuerung  
VAG 1.9 SDI/TD/TDI Motoren  
Motorcode: AHF, ALH, ASV,  
ASY, AGR, AQM, AGP, AYQ  
Riemen 94942 – Kit KTB360

**Nr.:** VAG\_20080328

**Datum:** 28/03/2008

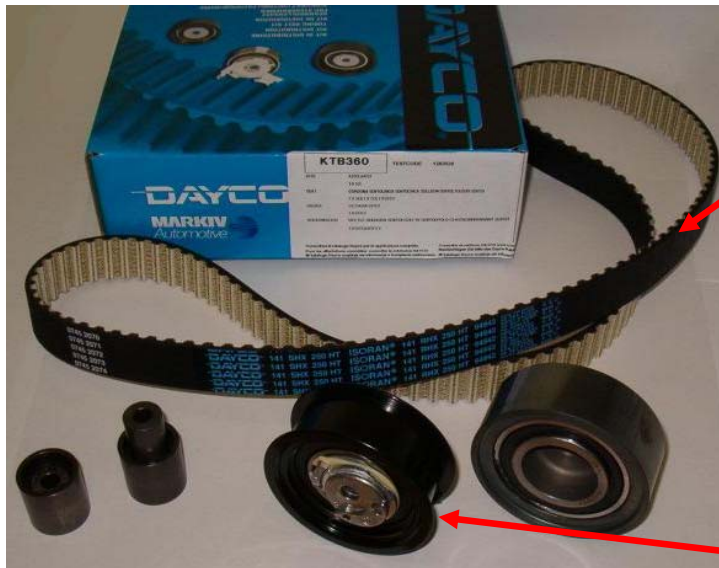
Ventilsteuerungsriemen  
94942

automatischer Spanner aus Metall

**Dayco** sieht für alle Anwendungen den **KTB 360** mit dem **Ventilsteuerungsriemen 94942** und dem **automatischen Spanner aus Metall** vor.

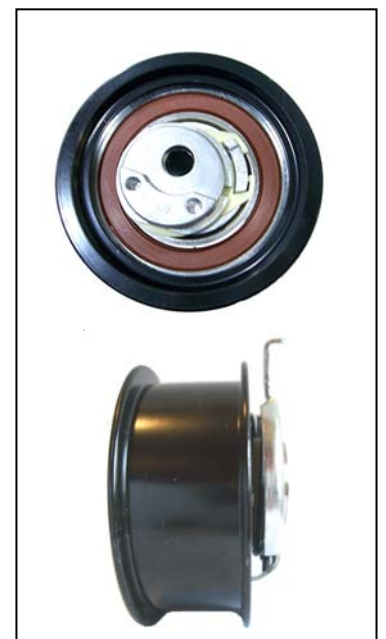
AUTOMATISCHER SPANNER  
OES 038109243 N

**Der automatische Spanner** wurde im Jahr 2004 verbessert.

So wurden die alten Spanner OES Nr.038109243 und OES Nr. 038109243G, durch **den neuen Spanner OES Nr.038109243N** ersetzt.

Der neue Spanner besitzt eine Anzeige für den Riemenverschleiß (überkreuzt geriffelter Bereich „crosshatch“ – Abb. 1)

Außerdem hat der neue Spanner einen Abstandhalter, der weniger weit herausragt, der Abstand zwischen Motorblock und der Riemenscheibe wird dabei nicht berührt. Er bleibt in beiden Fällen gleich.
