**DAYCO AFTERMARKET
TECHNISCHE INFORMATION**

Fachgebiet: VENTILSTEUERUNG KIA
CARNIVAL / SEDONA
2.9 TD 16 V. ab Bj. 07/2000,
CRDi 16 V. ab Bj. 10/2001
DAYCO RIEMEN Nr. 94949
(OES Nr.: 0K88R-12-205)

Nr. : KIA_20080328

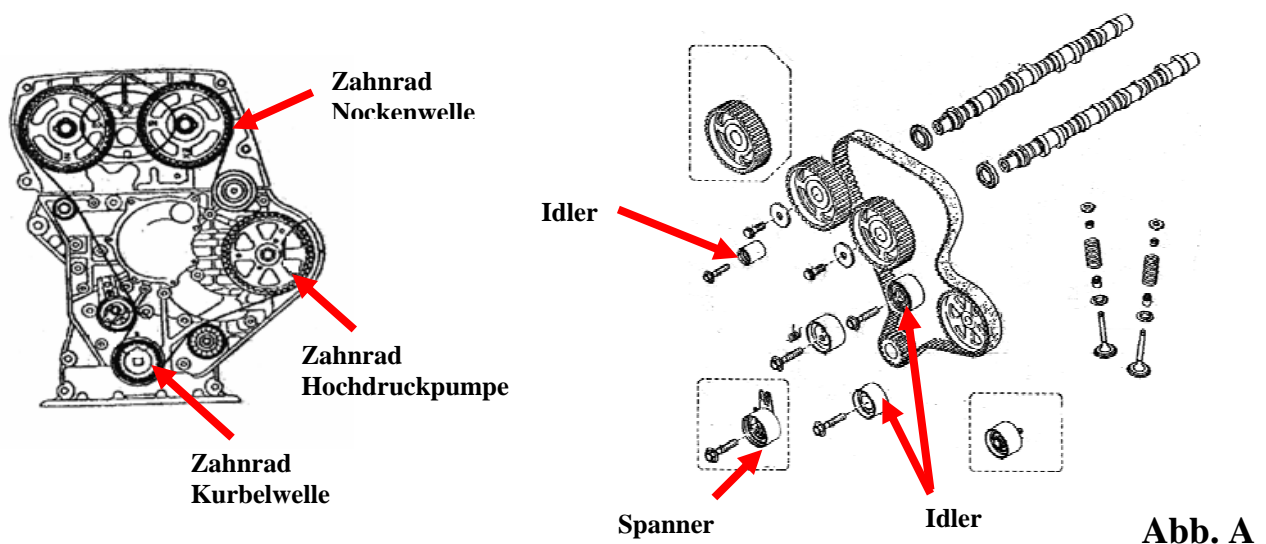
Die Ventilsteuerung der genannten Modelle sieht einen besonderen Riemenweg mit 8 drehenden Riemtriebbauteilen (4 Zahnräder und 4 Umlenkrollen/Spannrolle) vor, wie in Abb. A dargestellt.
