BTS SUPERKIT - Endlich da!

BTS SuperKit für den 1,6 l HDI

PSA Motor - Die Lösung!

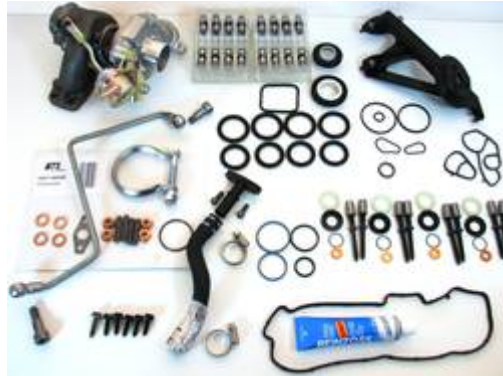
TurboServiceSet plus Zusatzteile zur Vollinstandsetzung und Motorenreinigung
