Tipps vom Dichtungsprofi

Motorausfall – ist die Zylinderkopfdichtung schuld?

Ausfall der Zylinderkopfdichtung durch lose Vorkammer

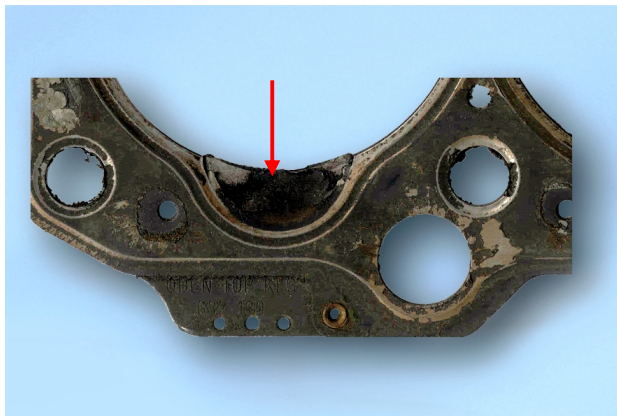
Die Mehrlagen-Metall-Zylinderkopfdichtung ist im Wirbellappenbereich durch mechanische Einwirkung sehr stark beschädigt.

Die Wirbelkammer für den ersten Zylinder hat sich während des Fahrbetriebs gelöst und ist in den Verbrennungsraum gefallen. Die Folge: sehr großer Schaden am Zylinderkopf sowie im Ventiltrieb und an den Kolben.

- Überstand an Wirbelkammern entsprach nicht der Herstellervorschrift.

Bevor die Montage des Zylinderkopfs erfolgt, unbedingt Wirbelkammern auf festen Sitz und Überstand überprüfen.
